**Rutschungen in der Rhön-  
Eine Gefahren- und Risikoanalyse des Mittleren und  
Oberen Ulstertals (hess. Rhön)**

Dissertation

der Philipps-Universität Marburg

1999

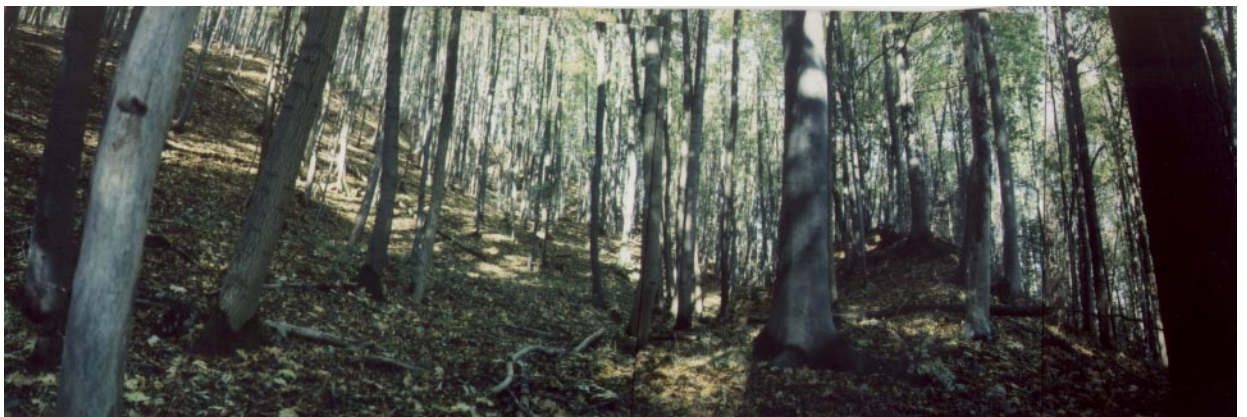
Abb. 6.7: Blick von Süden in die Rutschung Seiferts (FD-EH 16), rechts ist die Rötscholle, links die Abrißmulde zu erkennen

Die Abrißkante der schalenförmigen Gleitfläche liegt ungefähr bei 630-640 m ü. NN und ist etwa 40-50 m breit. Die Rutschung besitzt heute eine maximale Tiefe von 5-7 m. Die Seitenabrissse sind noch gut zu erkennen und enden an einem schmalen unbefestigten Waldweg (ca. 615 m ü. NN), der gleichzeitig den Ausbiß zwischen der zu beobachtenden Gleitfläche darstellt. Der schalenförmigen Abrißmulde vorgelagert findet sich eine etwa 50 breite und 30 m lange Rutschscholle aus Röttonsteinen (Abb.: 6.7). Die Rutschung hat eine Breite bis zu 50 m und eine Länge von ungefähr 80 m. Bei ungefähr 600 m ü. NN geht die Rutschmasse in die natürliche Versteilung des Hanges im Bereich der Quarzitschichten (soRöo,q) über.

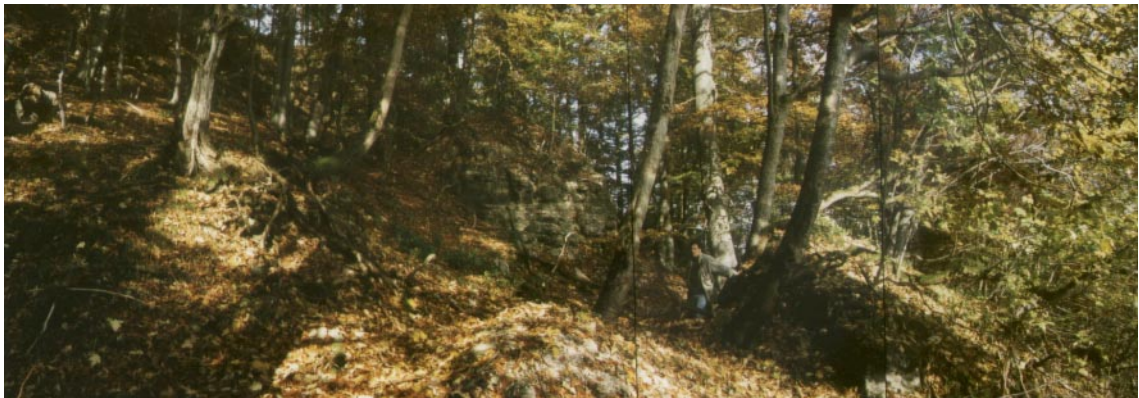
Abb. 6.10: Mit Muschelkalkschutt gefüllte Spalte, mit herausragenden Einzelblöcken und schrägstehenden Bäumen am nördlichen Ende des Abrisses der Rutschung Fuchsküppel (FD-HI 7)

Der nördliche Teil der Abrißzone zeigt noch Hinweise auf die rückschreitende Entwicklung der Rutschung. So finden sich am Nordende des Abrisses auf einem Areal von ca. 100 m Breite und 50 m Länge noch abgesackte Teilschollen aus Kalksteinen des Unteren Wellenkalk. Diese Einzelblöcke sind vom Hauptabriß durch einen 10- 15 m breiten, mit Muschelkalkschutt gefüllten Graben abgetrennt, aus dem einzelne Blöcke noch bis zu 3 m herausragen (Abb. 6.10). Am Rand dieser Zone finden sich im Unteren Wellenkalk Spalten von bis zu 30 cm Breite, an denen örtlich Versätze von 30-40 cm beobachtet werden können (Abb. 6.11). Der Baumbewuchs besteht hier aus altem Buchenbestand und zeigt teilweise deutlichen Säbelwuchs und Schrägstellungen, die als Hinweis auf rezente Bewegungen gewertet werden (Abb. 6.10 u. 6.15).

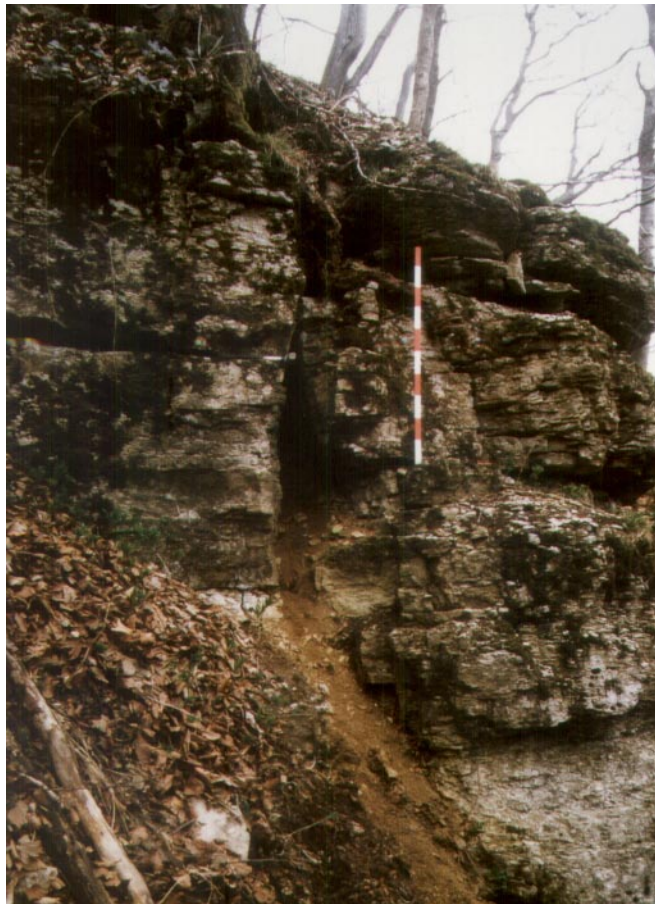
Abb.: 6.11 Vertikaler Versatz von 30-40 cm an Großklüften im Abrißbereich

Der obere Abriß wird durch steilstehende Großklüfte im Unteren Wellenkalk markiert, während sich in den Röttonsteinen eine flache kreisförmige Gleitfläche ausgebildet haben dürfte. Durch das Gewicht der überlagernden Kalksteine sind die Röttonsteine entlang einer oder mehrerer flacher Gleitflächen ausgebrochen und liegen heute vor den abgesackten Kalksteinschollen. Die Tiefe der Gleitfläche dürfte ursprünglich im südlichen Teil 35-30 m unter der ehemaligen Geländeoberfläche gelegen haben und liegt heute im oberen Teil der Rutschung ca. 25 m unter der Verebnungsfläche. Im nördlichen Teil der Rutschung lassen sich drei Phasen unterscheiden

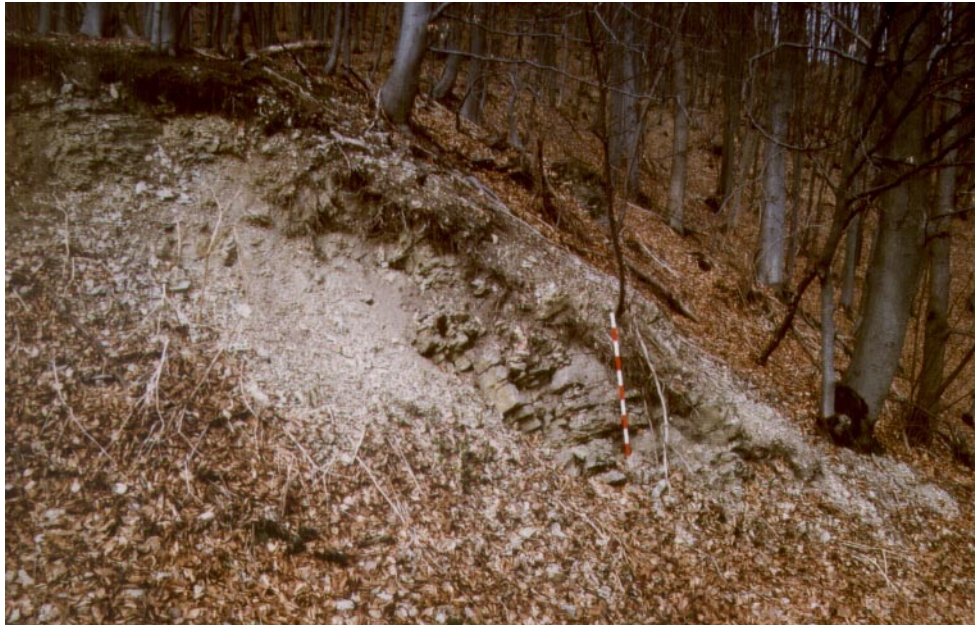
Abb.: 6.12 Angeschnittende, verkippte Muschelkalkscholle am vorderen Rand der Verebnung

Die dem Abriß vorgelagerte Verebnungsfläche besitzt im Mittel eine Breite von 400 m und eine Länge von 50 m und zeigt örtlich vernähte Bereiche. An der Vorderfront der Verebnungsfläche finden sich zerbrochene Muschelkalkschollen von ca. 10 x 20 m Größe (Abb. 6.12). Besonders im nördlichen Teil der Rutschung treten gehäuft solche Einzelschollen aus Muschelkalkblöcken auf. Unterhalb der Verebnungsfläche lösen sich die Einzelschollen aus Kalksteinen des Unteren Wellenkalks in immer kleinere Blöcke auf, bis sie, immer mehr mit Rutschmassen aus Röttonsteinen vermischt schließlich ganz verschwinden.

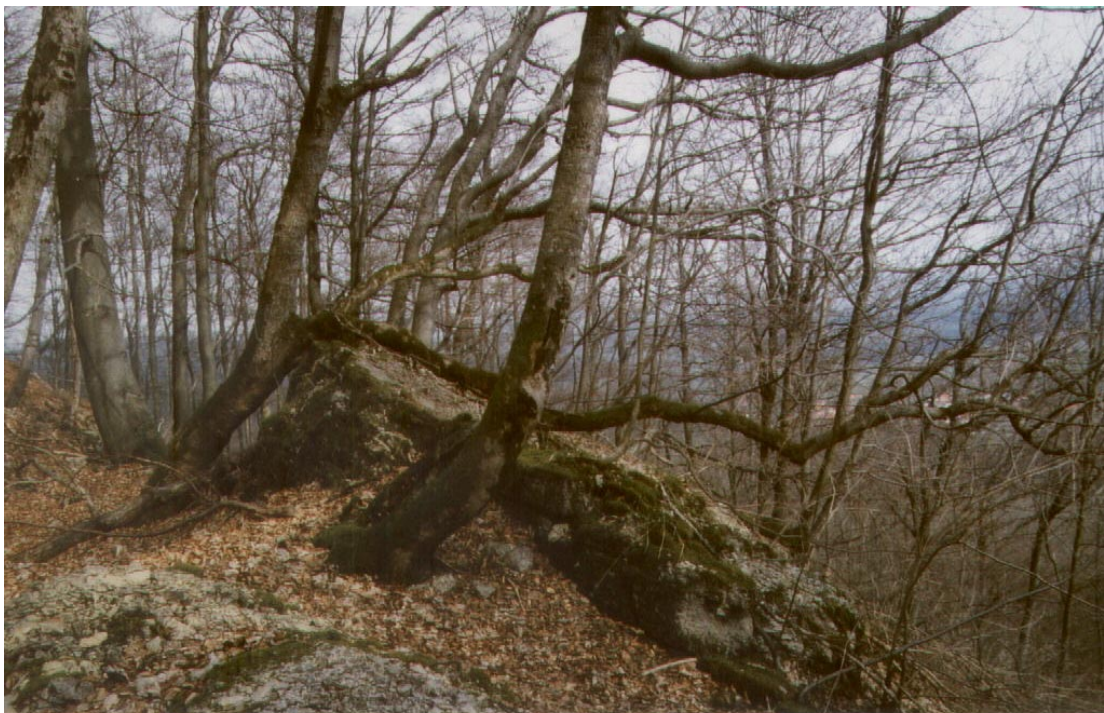
Abb. 6.15: Schrägstehende Bäume und Säbelwuchs im nördlichen Teil des Abrisses geben Hinweise auf rezente Bewegungen (Aufnahme April 1997).

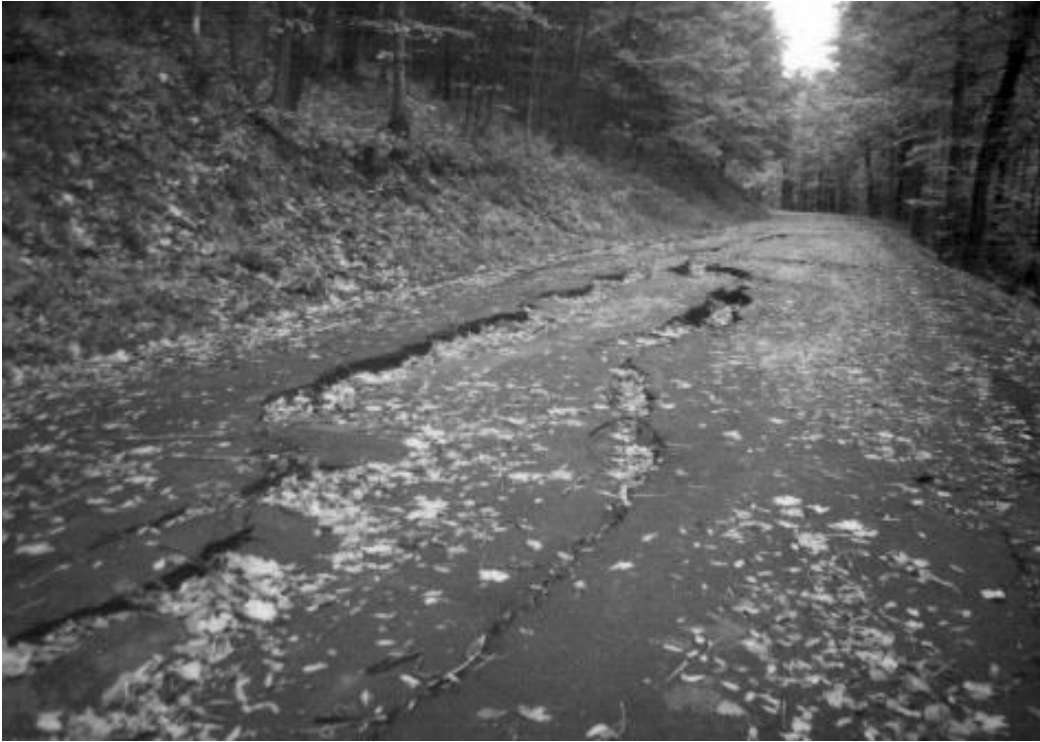
Abb. 6.19: Risse im Straßenbelag der alten B458 im Herbst 1980  
(Foto: GALLWITZ 1982)

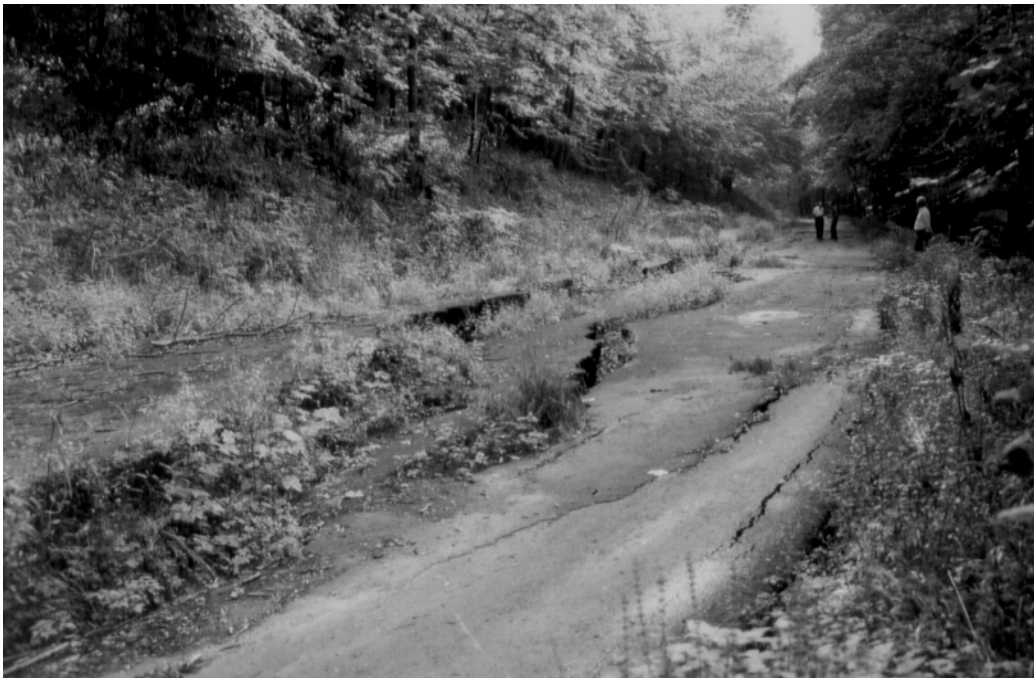
Abb. 6.20: Dieselben Risse im Straßenbelag im Juni 1983 (Foto Prinz)

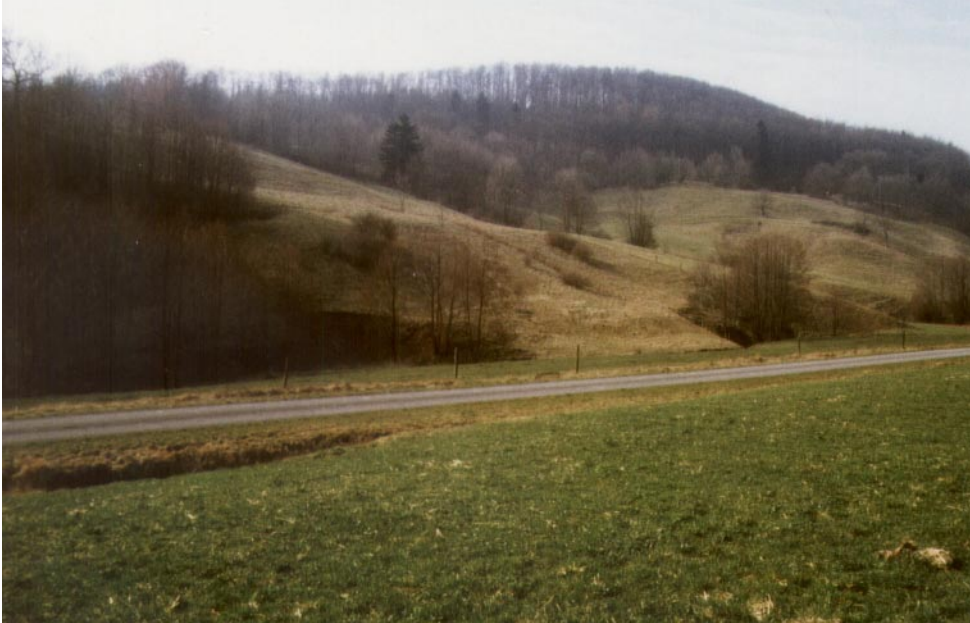
Abb. 6.23: Sekundärabrisse im Rutschungsfuß der Rutschung FD-HI 5 westlich von Dietges hervorgerufen durch Unterschneidung des Scheppenbachs (Aufnahme 04.1998).

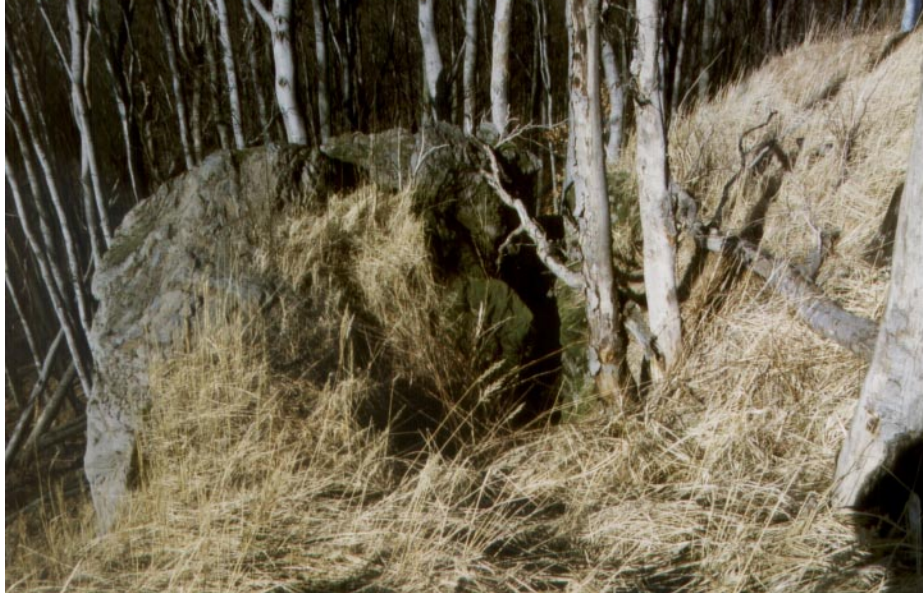
Abb. 6.27: Klaffende Spalte zwischen einer Basaltsäule und den anstehenden Basalten der Abrißwand im April 1997

werden. An der Abrißkante lösen sich einige Basaltsäulen, die z.T. schon Kluftöffnungen von bis zu 20 cm aufweisen (Abb. 6.27). Frischer Basaltschutt unterhalb des südlichen Abrisses läßt vermuteten das sich in jüngerer Zeit größere Basaltbrocken aus der Felswand gelöst haben.

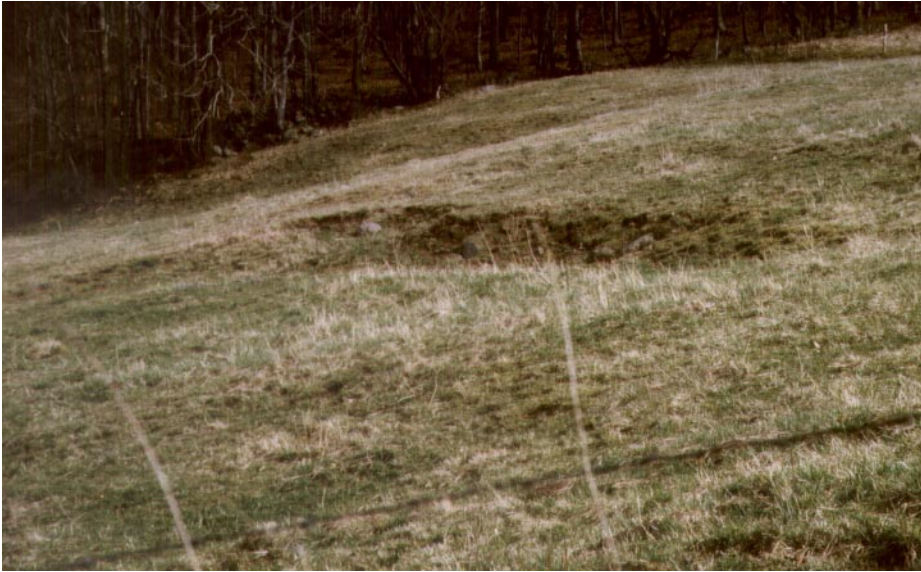
Abb.6.28: Sekundärabriß einer beschränkt ausgebildeten Rutschung nordöstlich des Unkenhofs (Aufnahme April 1998)

Hinweise dafür gibt eine auf Luft- und Satellitenbildern deutlich zu erkennende Fotolineation, die parallel hinter dem Abriß verläuft und auf eine erhöhte Wasserführung hinweist. Im Bereich dieser Lineation ist es nach Aussage eines Anwohners Anfang der 90er Jahre nordöstlich des Unkenhofes im Solifluktionsschutt zum Auftreten einer kleinen beschränkt ausgebildeten Rutschung gekommen, die einen ungefähr 10 m langen Abriß gebildet hat, der 30-40 cm Versatz aufweist.

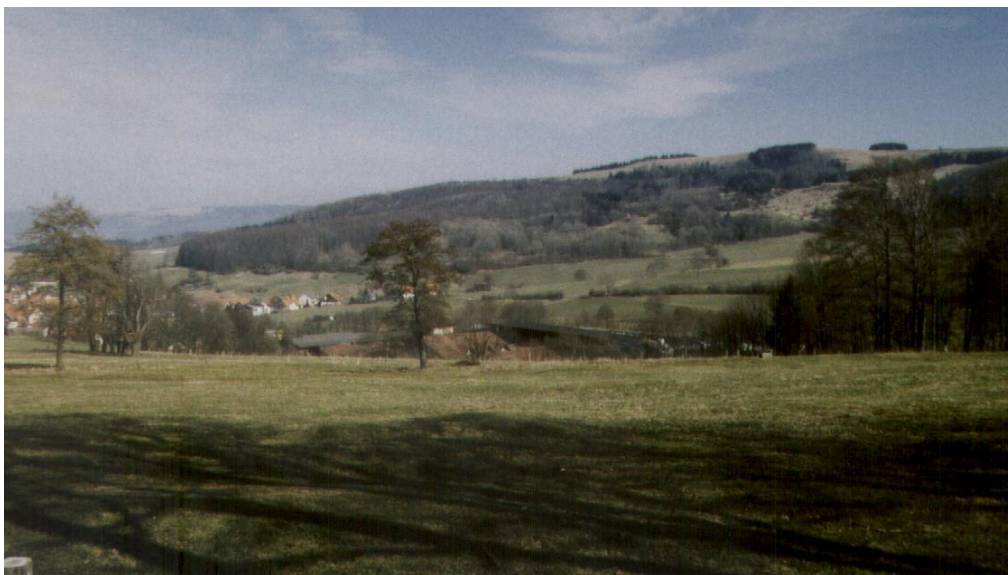
Abb. 6.29: Blick von SW auf die Rutschung Reulbach. Unterhalb des Rutschungsfußes sind die Gebäude von Reulbach zu erkennen.

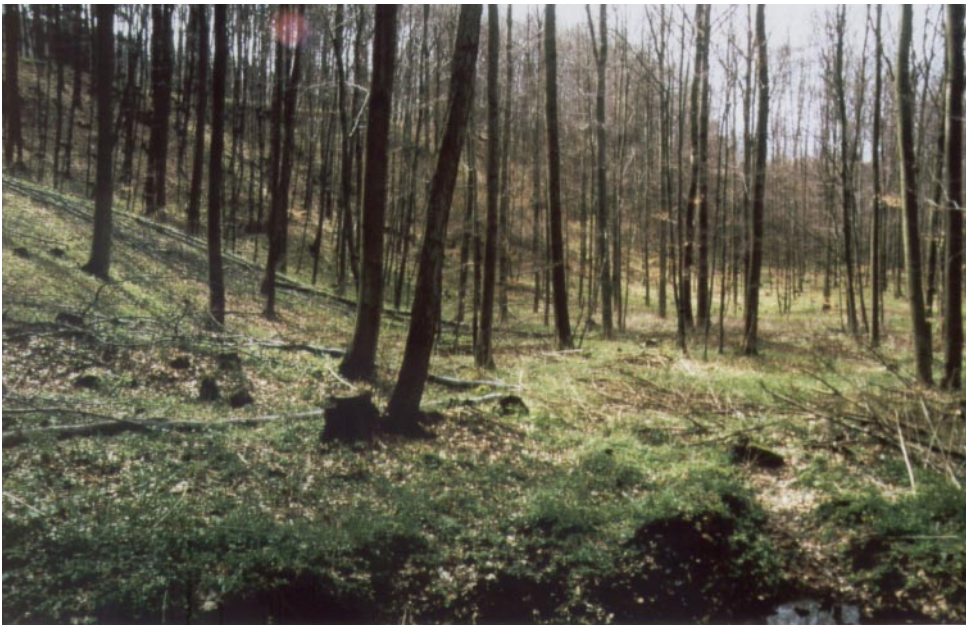
Abb. 6.31: Sekundärabriß mit davor liegender Verebnungsfläche (Aufnahme April 1998)

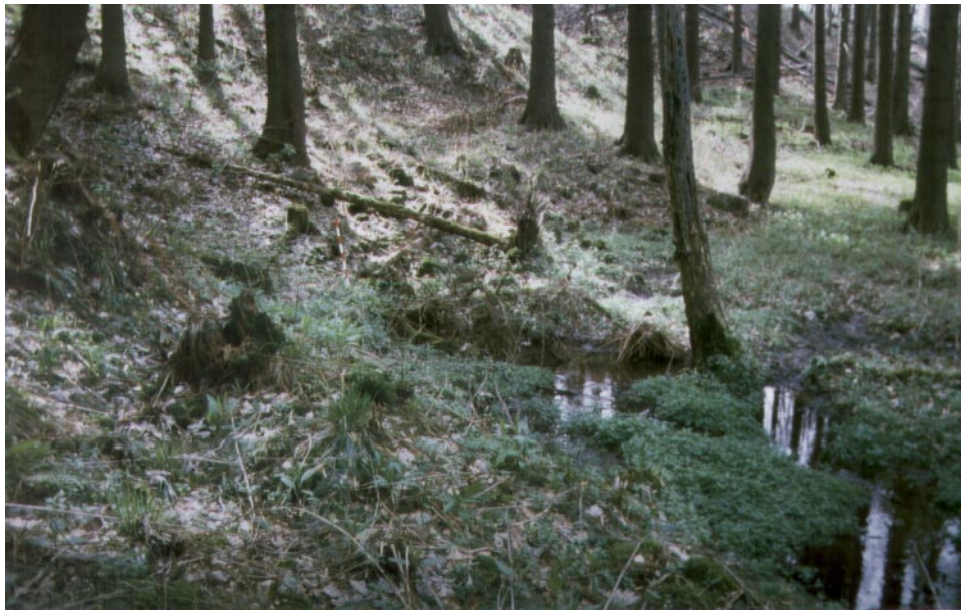
Abb. 6.32: Quellaustritt am Fuß des Sekundärabrisses (Aufnahme April 1998)

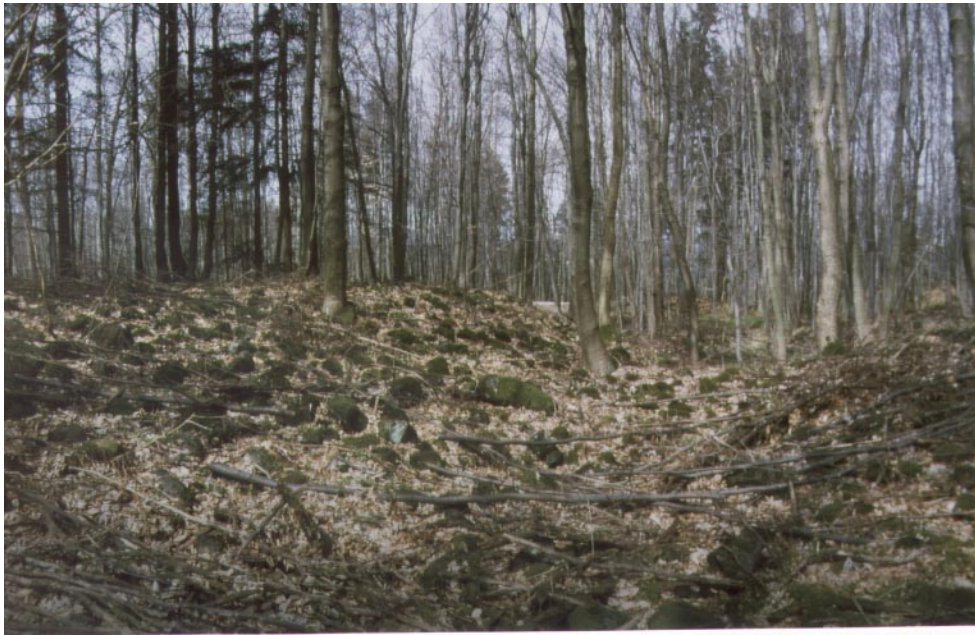
Abb. 6.34: Buckel aus Basaltblöcken unterhalb des künstlichen Teiches (Aufnahme April 1998).

Die Rutschmasse unterhalb der Wasserstellen ist morphologisch durch Buckel und Mulden geprägt (Abb. 3.35). Die Buckel sind halbkreisförmig (Abb. 6.34) angeordnet und sind zwischen 50 m und 150 m breit und 10-30 m lang. In den Mulden zwischen den Buckeln befinden sich kleine anmoorige Stellen. Diese werden als Fließformen gedeutet. Sie treten gehäuft im Ausstrich des Unteren Muschelkalks auf. Der Untere Teil der Rutschmassen liegt auf Gesteinen des Oberen Buntsandsteins und zeigt deutlich weniger Buckel und Mulden. Die Rutschmassen bestehen an der Oberfläche aus Basaltschutt und Tuff sowie deren Verwitterungsprodukten.

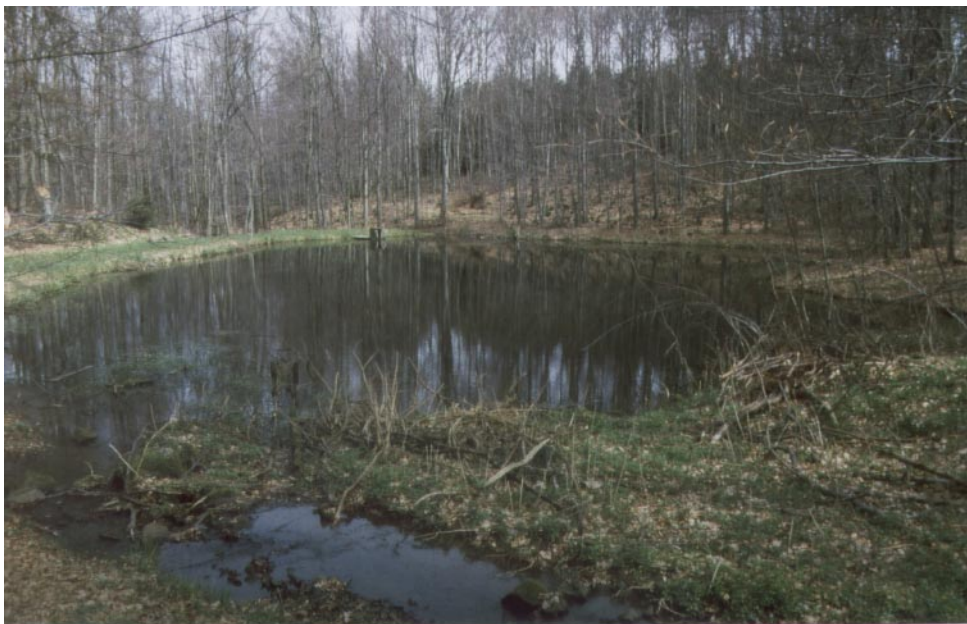
Abb. 6.35: Künstlicher Teich unterhalb der Sekundärabrisse (Aufnahme April 1998)

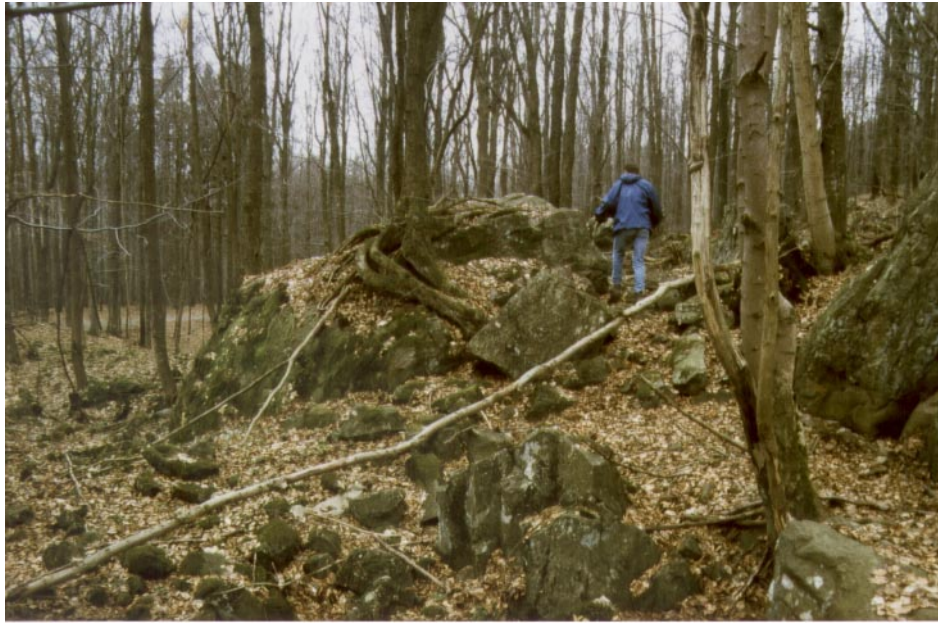
Abb. 6.37: Angerundete Basaltblöcke im Oberen Teil der Rutschmassen, unterhalb der Verebnungsfläche (Foto: April 1998).

Die Rutschmasse besteht im Oberen Teil aus großen Basaltblöcken von bis zu 10 m Durchmesser (Abb. 6.37). Zwischen 740 und 700 m ü. NN lassen sich fünf deutliche Sekundärabrisse erkennen. Ab 710-700 m nimmt der Anteil von Röt-Tonsteinen kontinuierlich zu und überwiegt im unteren Teil der Rutschung die basaltischen Bestandteile der Rutschmasse deutlich. Kalksteine des Unteren Muschelkalks sind nur in Bohrungen angetroffen worden.

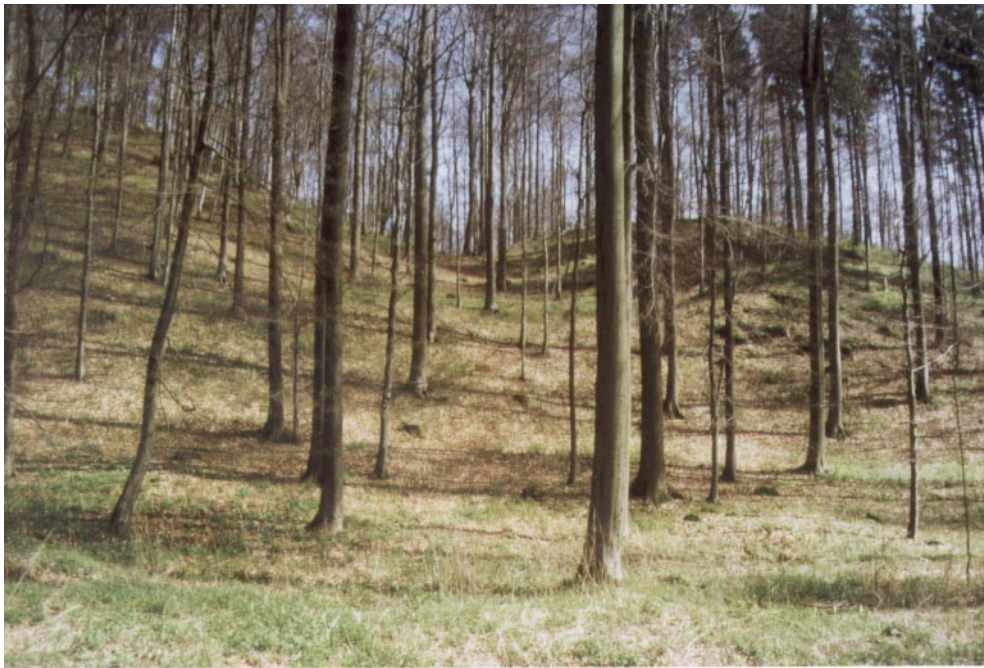
Abb. 6.42: Abrißgraben NE-lich des heutigen Hauptabrisses, von der Verebnungsfläche her aufgenommen (April 1998), rechts der obere Teil des Blockes aus Kalksteinen des Unteren Muschelkalkes.

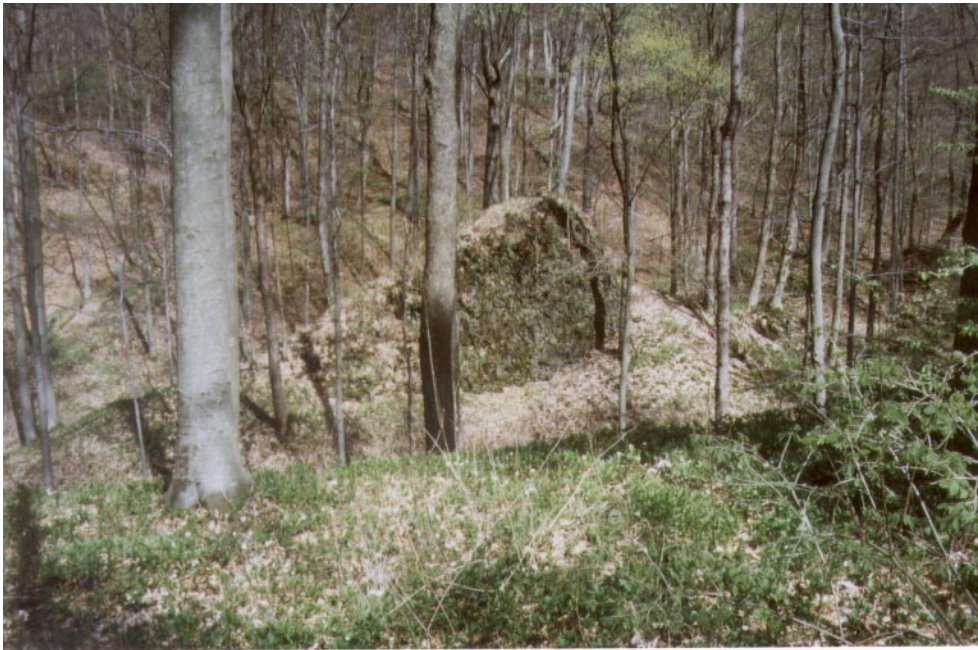
Abb. 6.43: Abgestürzter Basaltblock im NW-lichen Teil des Abrißgrabens (Foto April 1998).

Die Verebnungsfläche vor dem ursprünglichen Abriß und ihre grabenartige Einsenkung ist auf Bewegungen an der Röt/Muschelkalkgrenze zurückzuführen. Dieser Graben hat eine Länge von ungefähr 300 m und ist maximal 50 m breit. An seiner tiefsten Stelle befindet sich ein 50 m mal 30 m großer natürlicher Teich, der Habelsee, der in niederschlagsarmen Sommern trocken fällt. Im NW-lichen Teil des Grabens liegen große Schollen aus Basalt (Abb. 4.43).

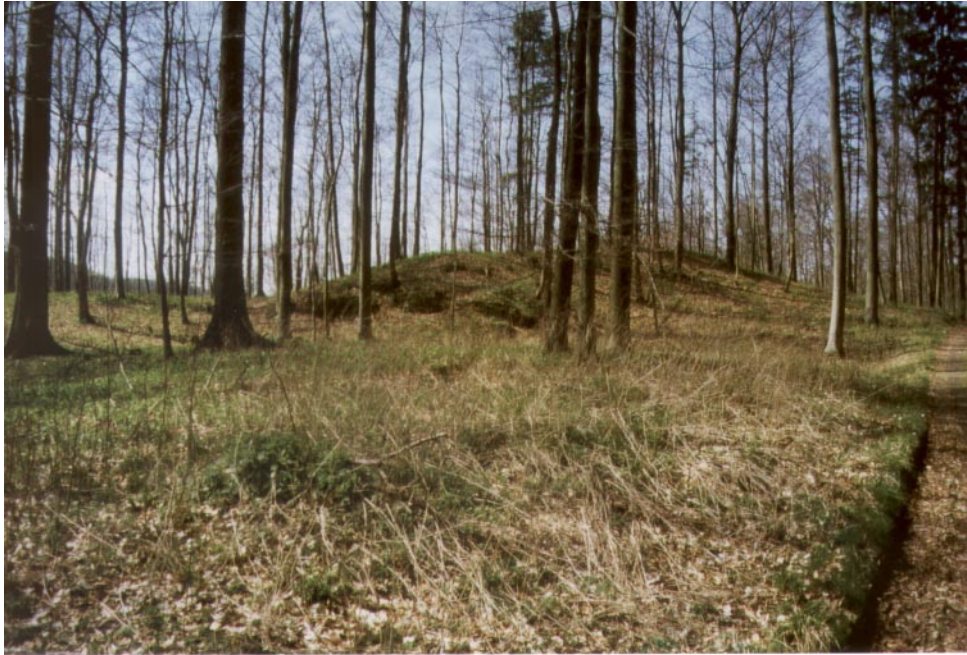
Abb. 6.44: Buckel aus Kalksteinen des Unteren Muschelkalks auf der Verebungsfläche vor dem Abrißgraben direkt vor dem Habelsee (Foto April 1998).

Der Übergang zu den unteren Rutschmassen ist durch Buckel von max. 100 m Breite und 50 m Länge gekennzeichnet (Abb. 4.44), die von großen Muschelkalkschollen gebildet werden. Diese Muschelkalkschollen werden talwärts immer kleiner und vermischen sich mehr und mehr mit Tonsteinen des Oberen Röts. Die Rutschmassen lassen sich bis ca. 500 m ü. NN nachweisen und enden am Übergang von Wald zu Ackerland. Im westlichen Teil der Rutschung treten in den unteren Rutschmassen auch große Blöcke von Basalt auf, die bis ca. 530 m ü. NN herunterreichen. In der Rutschmasse selbst finden sich kleinere Sekundärabrisse und Naßstellen.

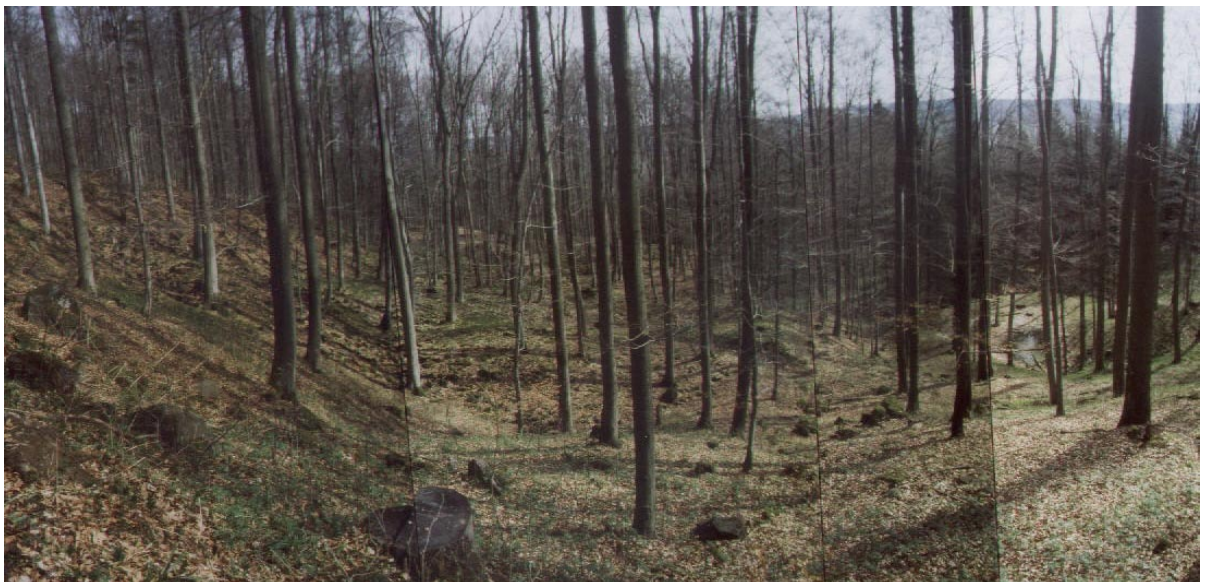
Abb. 6.47: Blick vom Sekundärabriß auf die vorgelagerte Hauptrutschmasse mit Buckeln und Naßstellen (Aufnahme April 1998).

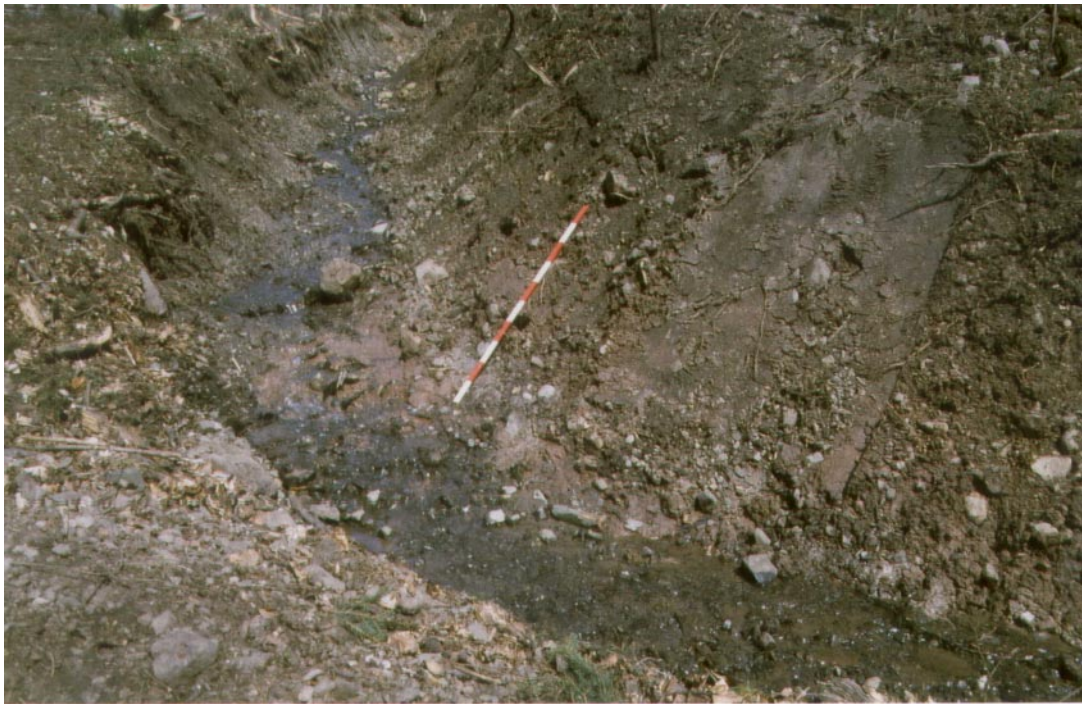
Abb. 6.51: Oberhalb des Teiches angelegter Entwässerungsgraben, der die basaltische Rutschmasse und die unterlagernden Tonsteine des Röts anschneidet (Aufnahme April 1998).

Die Rutschmasse besteht aus Basaltschutt unterschiedlichster Größe und einer Matrix aus braunen bis gelben, tonigen Schluffen (Abb. 6.51). In anmoorigen Stellen verfärbt sich die Matrix dunkelgrau bis schwarz. Ungefähr 590 m ü. NN

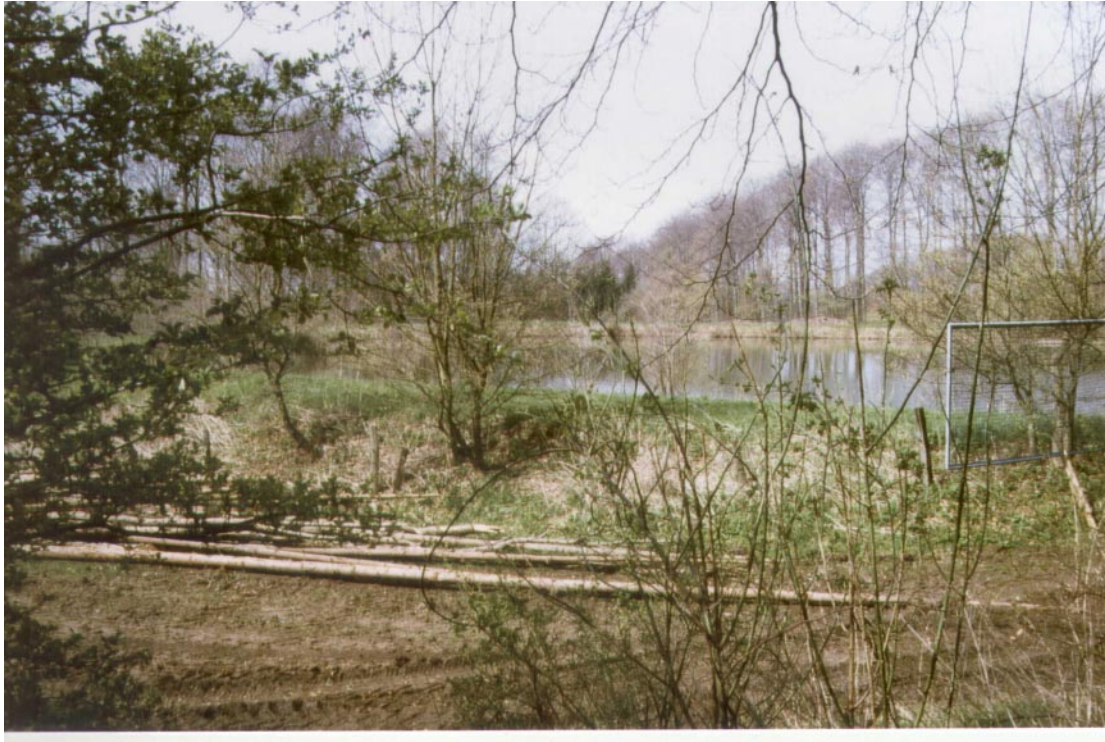
Abb. 6.53: Künstlich angelegter Teich innerhalb der Rutschmassen (April 1998)

trennt sich diese basaltische Rutschmasse in zwei Zungen, die durch einen flachen Einschnitt getrennt werden. Diese beiden Teilzungen der Rutschung reichen bis ca. 570 m ü. NN hinab, wo sie in Rutschmassen aus Röttonsteinen übergehen. In dem dazwischen liegenden Einschnitt wurde ein künstlicher Teich von ungefähr 100 m Länge und 80 m Breite angelegt. Oberhalb des Teiches finden sich bei 600 m ü. NN und zwischen 570 und 580 m ü. NN kleine Quellaustritte und Naßstellen, die auch den Teich mit Wasser speisen.

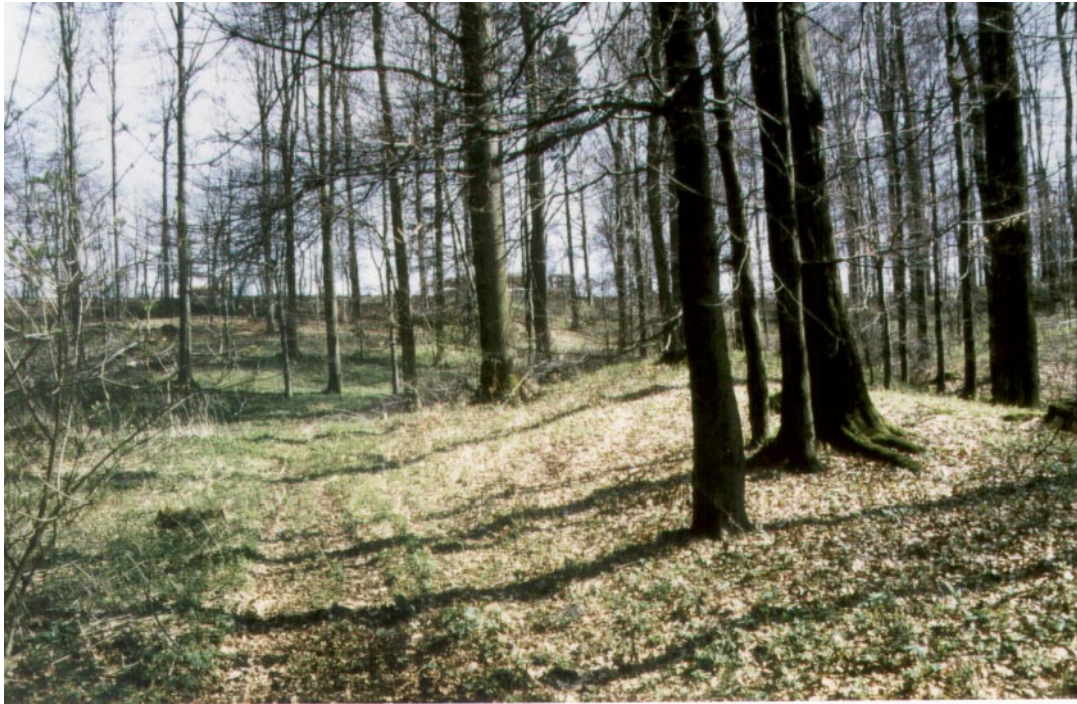
Abb. 6.54: Oberkante im zentralen Bereich des Abrisses, im Hintergrund sind Fahrzeuge auf der L 3175 zu erkennen (Aufnahme April 1998).

Der Abriß streicht NNE-SSW, ist ca. 780 m lang und wird von Basalten gebildet. Die Oberkante des Abrisses verläuft ungefähr bei 600 m ü. NN. Der Abriß bildet in seinem zentralen Teil eine 5-6 m hohe Geländekante (Abb. 6.54). Zur Seite hin ist der Abriß mit Basaltschutt bedeckt. Der zentrale Teil des Abrisses ist die Folge einer relativ flachen Sekundärrutschung. Ihm vorgelagert findet sich eine Verebnungsfläche mit leichten Buckeln und Mulden. Unterhalb des Sekundärabrisses liegen Naßstellen und kleine Quellen, die offensichtlich die Grenze der Basalte zu den Tuffen im Liegenden markieren. Der hier entstehende Wasserlauf durchschneidet die Rutschmasse in Längsrichtung und fließt dem Lauterbach zu.

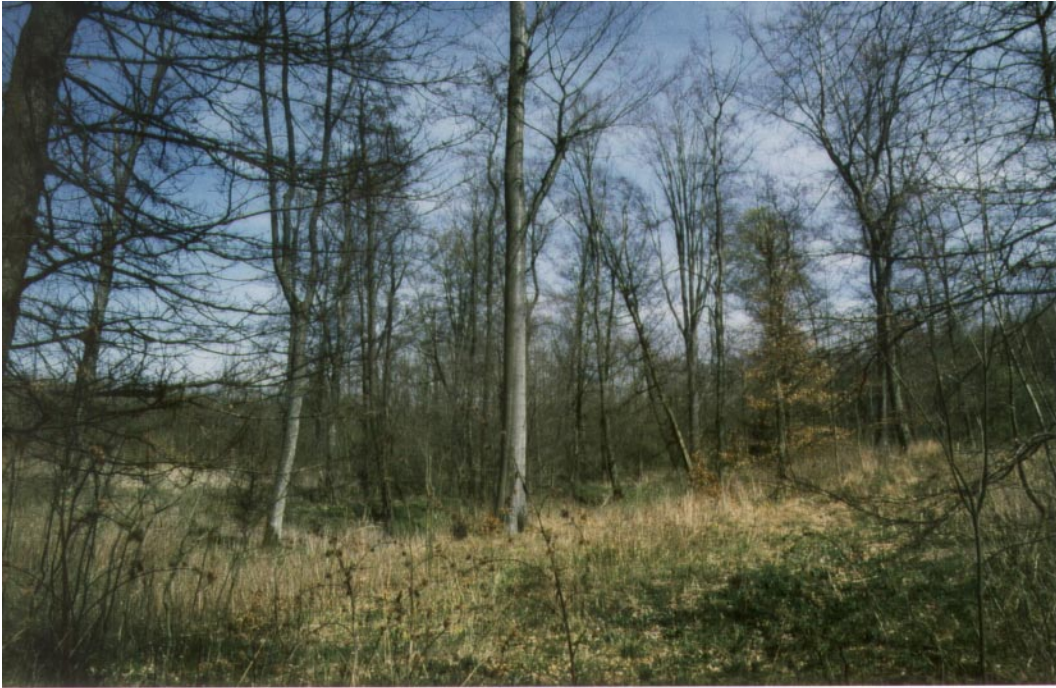
Abb. 6.55: Schrägstehende Bäume innerhalb der Rutschmassen, die man als „betrunkenen Wald“ bezeichnet (Aufnahme April 1998).

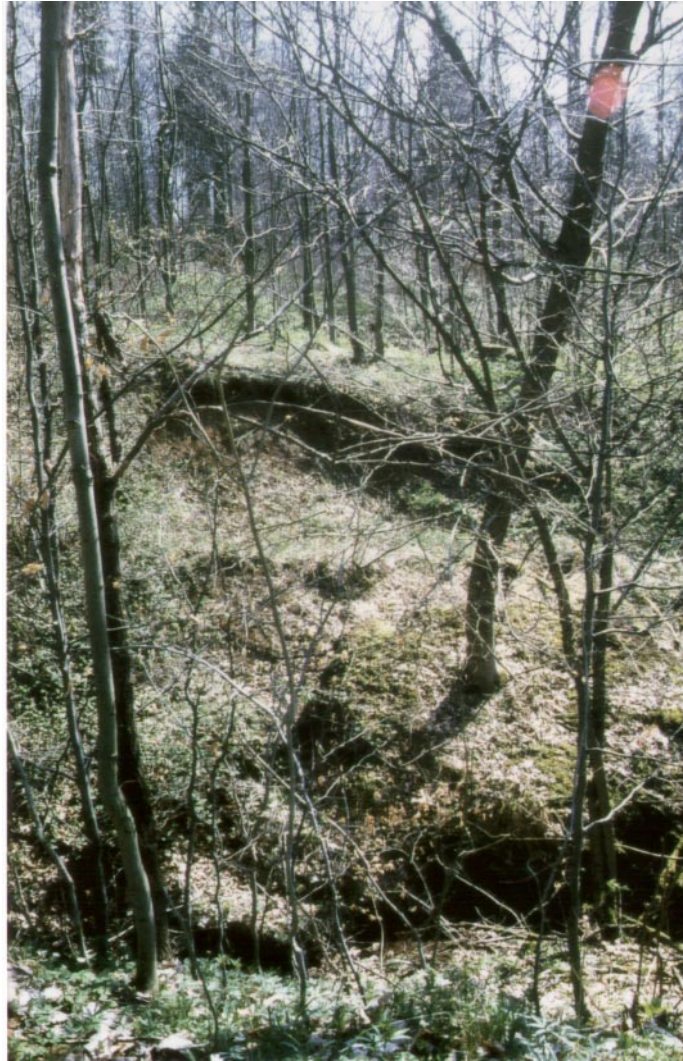
Abb. 6.56: Kleine Sekundärrutschung innerhalb des Bachbettes, daß die Rutschung durchschneidet (Aufnahme April 1998).

Rezente Bewegungen sind im Bereich der Rutschung Wolfsgarten nicht erfaßt worden. MOAYEDPOUR (1977) beschreibt allerdings, daß in den 60er bis 70er Jahren ca. 1 km entfernt bei Theobaldshof im Gebiet die „Löcher“ kleinere Rutschungen dadurch reaktiviert wurden, daß die Bevölkerung von Theobaldshof das Gelände von der Straße her mit Bauschutt auffüllte. Da die geologische Situation im Bereich Wolfsgarten ähnlich ist, muß auch der Bereich der Rutschung Wolfsgarten als instabil betrachtet werden. Wie instabil die Rutschmasse ist zeigt sich im Einschnitt des Baches (Abb. 6.56), wo gehäuft kleine Sekundärrutschungen auftreten, die in das Bachbett hineinrutschen.

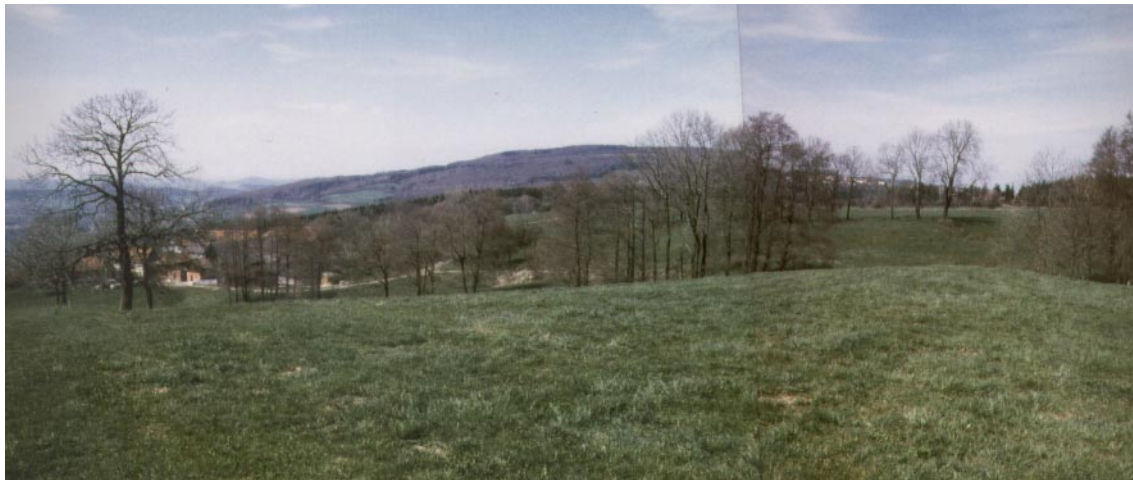
Abb. 6.60: Abrissregion der Rutschung Dietgeshof, links sind die Gebäude von Dietgeshof innerhalb der von der Rutschung gebildeten Abrissmulde zu erkennen (Aufnahme April 1998).

die Rutschung gebildeten, flachen Talkessels liegen etwa 50 m östlich der L 3175 die Gebäude von Dietgeshof (Abb. 6.60).

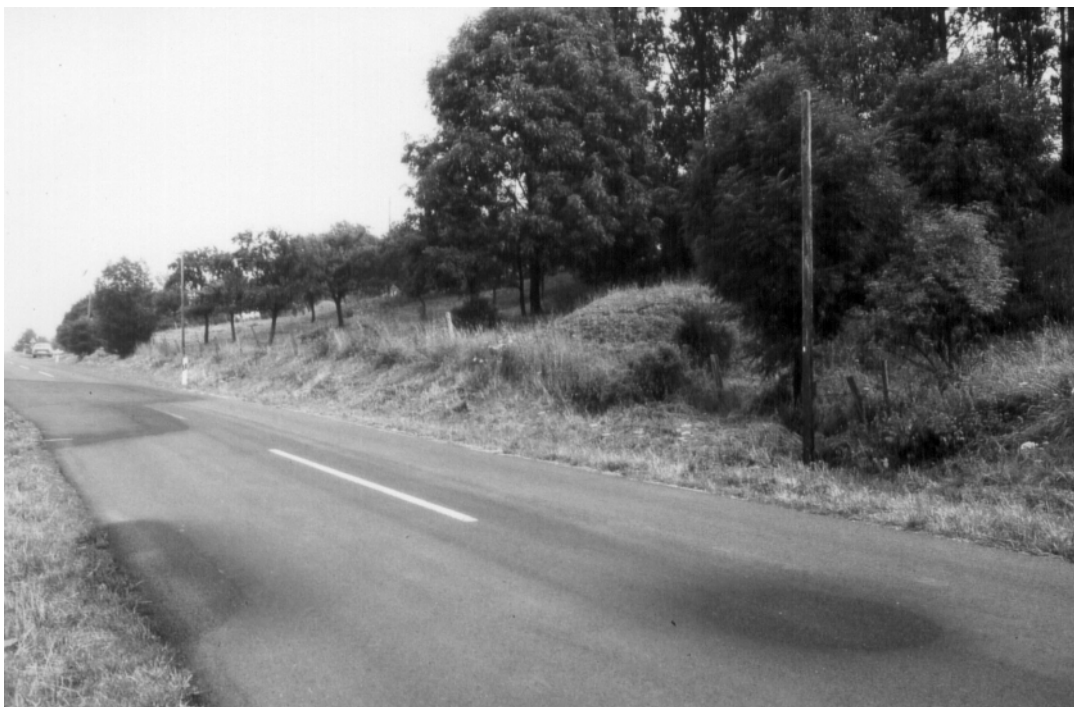
Abb. 6.61: Ausgebesserte Straßenschäden (dunkle Stellen im Asphalt) unterhalb von Dietgeshof (Aufnahme Prinz Juli 1980).

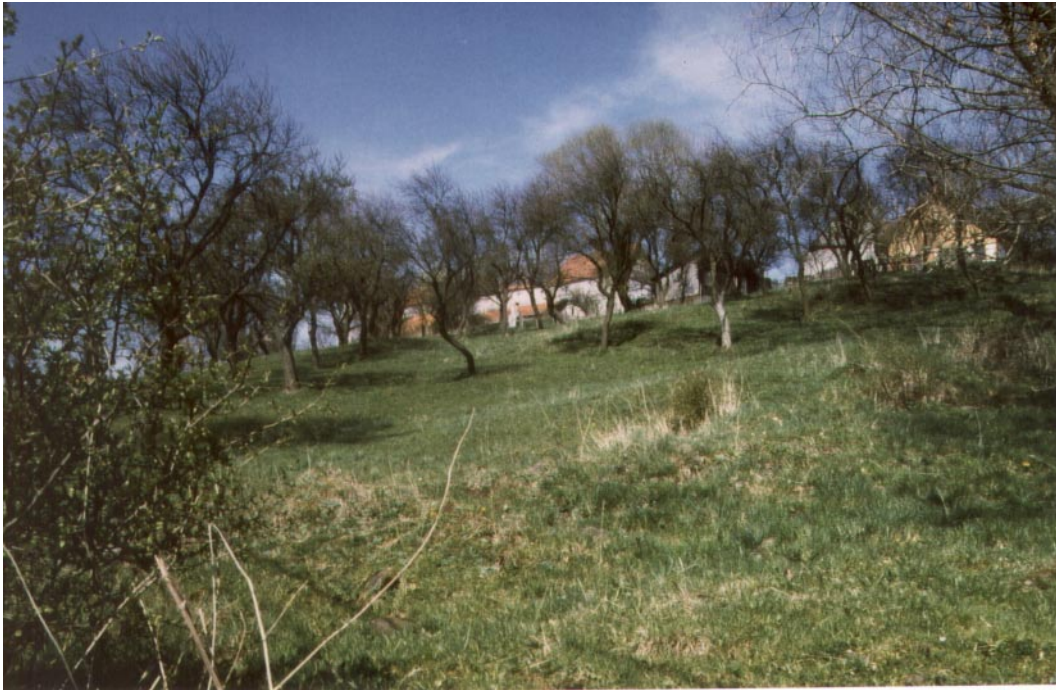
Abb. 6.63: Sichelwuchs an Obstbäumen unterhalb Dietgeshof (Aufnahme April 1998).

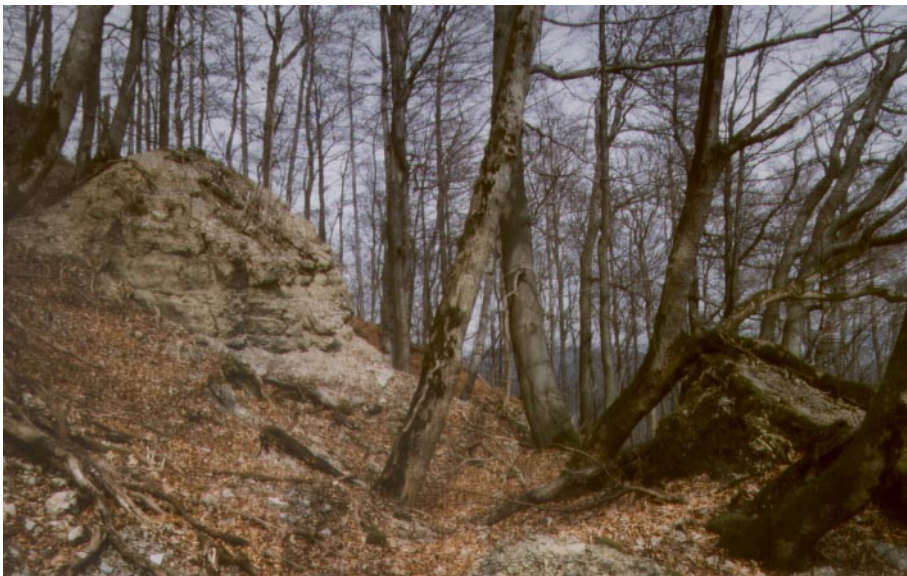
Abb. 8.1: Mit Gesteinschutt verfüllte Spalte im Abrißbereich der Rutschung Fuchsküppel (FD-HI 7). Aufnahme April 1998.

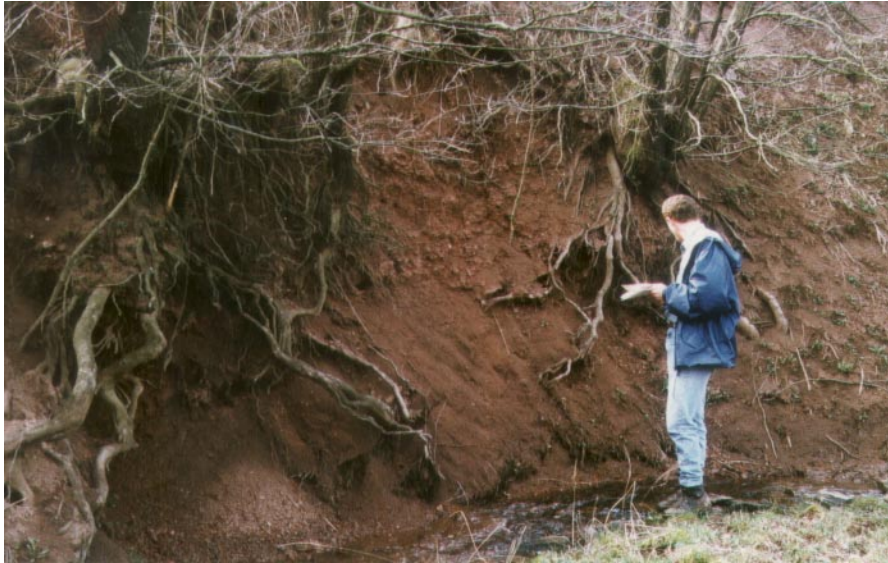
Abb. 8.2: Scholle aus Röt-Tonsteinen im Rutschungsfuß der Rutschung FD-HI 3 bei Dietges. Aufnahme April 1997.

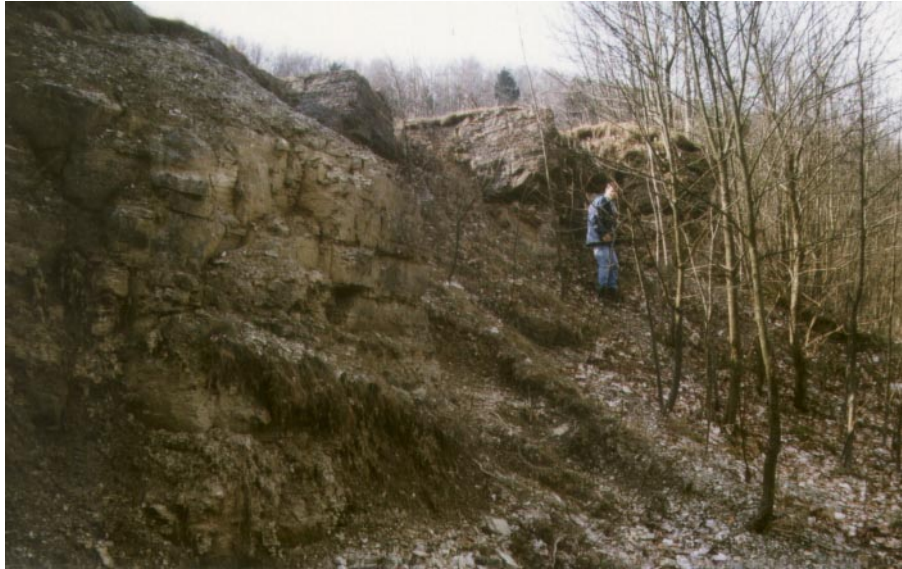
Abb. 8.3: Große Blöcke aus Kalksteinen des Unteren Muschelkalks im mittleren Teil der Rutschmassen der Rutschung FD-HI 3 westlich von Dietges. Aufnahme April 1997.
